Endocrown – uma alternativa restauradora para dentes posteriores devitalizados: relato de caso clínico

Endocrown – a restorative option to devitalized posterior teeth: clinical case report

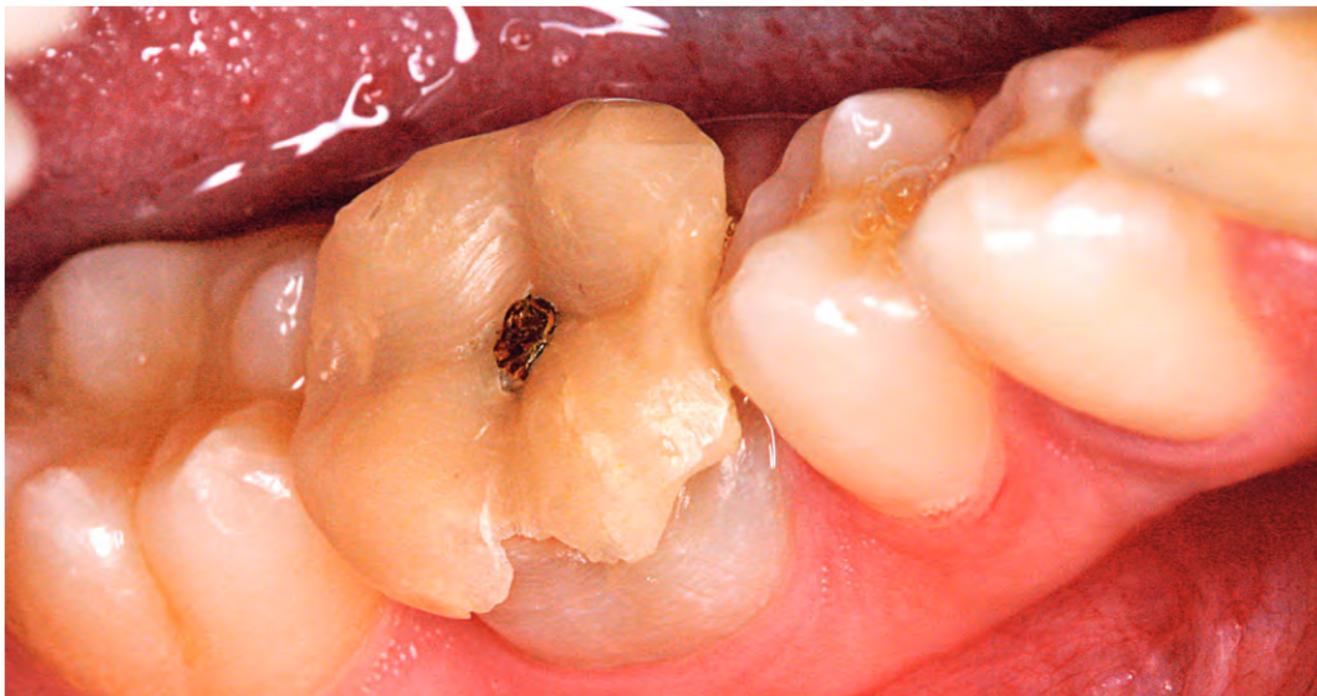
Figura 1 - Aspecto clínico inicial.

Após a análise clínica e radiográfica, confirmando o tratamento endodôntico, a restauração provisória foi removida para avaliar a quantidade de tecido dentário remanescente. Ao exame clínico, observou-se uma estrutura dentária coronária muito fragilizada (Fig. 1, 2, 3).

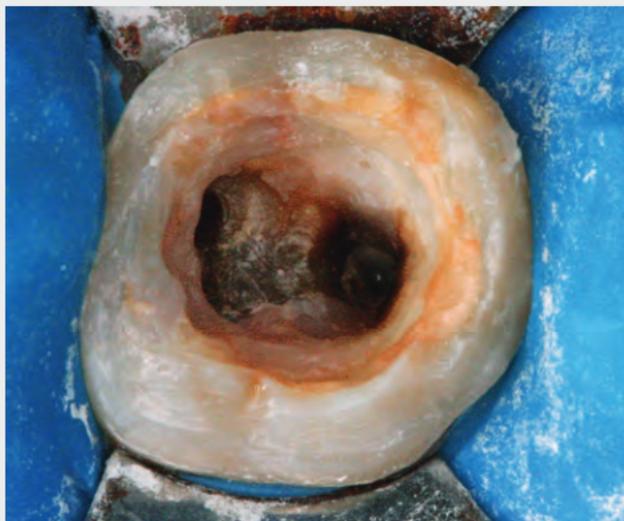
Figura 2 - Aspecto clínico do remanescente dentário após a remoção da restauração provisória.

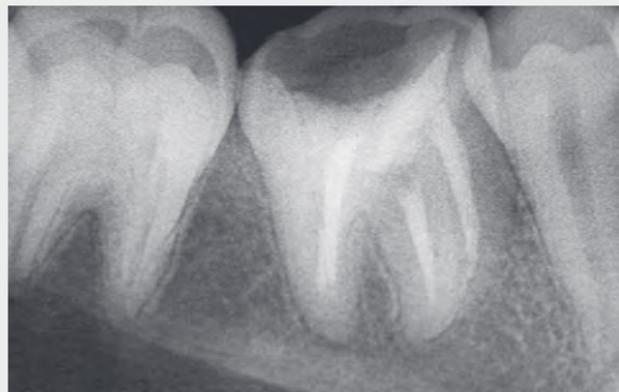
Figura 3 - Aspecto radiográfico inicial.

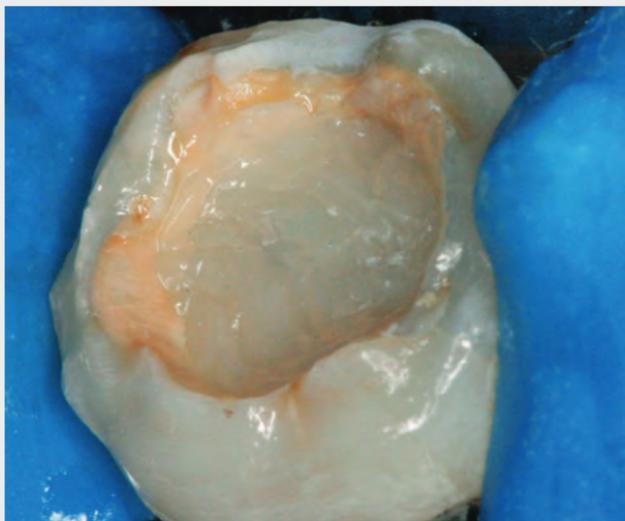
Figura 4 - Regularização do assoalho pulpar com resina.

Inseriu-se uma resina composta microhíbrida *Tetric Ceram*, cor A3 de dentina (Ivoclar-Vivadent) e fotoativou-se por 40 segundos, com o objetivo de regularizar o assoalho da câmara pulpar e confeccionar um núcleo de preenchimento (Fig. 4).

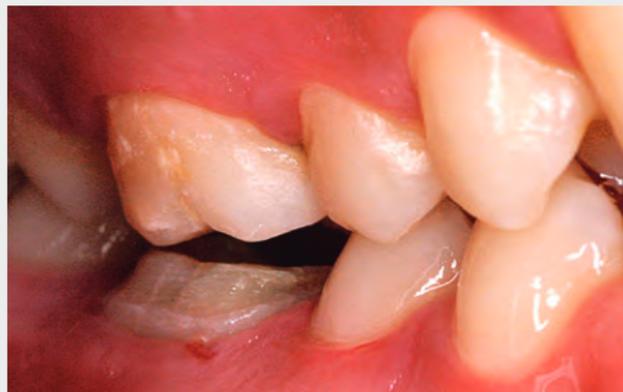
Figura 5 - Preparo dentário concluído.

Iniciou-se o preparo dentário com o desgaste das paredes laterais da câmara pulpar com uma ponta diamantada 3131 (KG Sorensen, Brasil) e redução oclusal nas regiões vestibular e lingual. O término do preparo foi realizado em ombro arredondado, com uma ponta diamantada cilíndrica de extremo arredondado 4138 (KG Sorensen, Brasil) com finalização supragengival (Fig. 5).

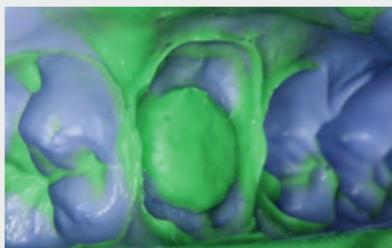
Figura 6 - Moldagem com silicone de adição.

Na mesma sessão clínica, realizou-se a moldagem com silicone de adição (*Flexitime*, Heraeus, Alemanha) (Fig. 6) pela técnica simultânea, base pesada e pasta leve. O provisório foi confeccionado diretamente sobre o dente preparado com material restaurador temporário resinoso (*Tempo*, Vigodent, Brasil).

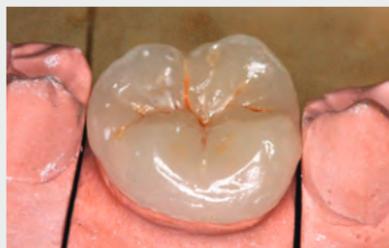
Figura 7 - Coroa em Empress 2.

A fim de fornecer informações mais precisas ao técnico de laboratório, foram enviadas fotografias da seleção de cor e da anatomia oclusal do molar adjacente. A coroa foi confeccionada com o Sistema *Empress 2* (Ivoclar-Vivadent), uma cerâmica de dissilicato de lítio (Fig. 7, 8).

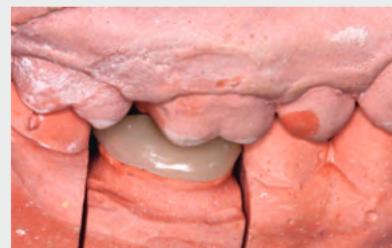
Figura 8 - Vista da coroa em oclusão.

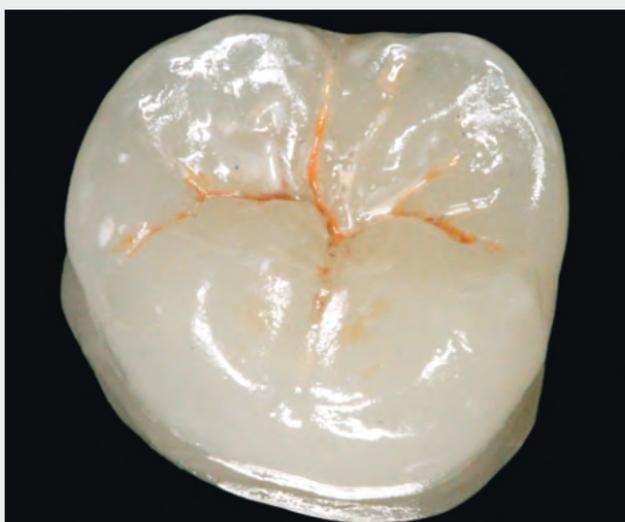
Figura 9 - Coroa finalizada.

A restauração provisória foi removida, realizou-se uma profilaxia do preparo cavitário com pedra-pomes e água, e isolamento absoluto do campo operatório (Fig. 9).

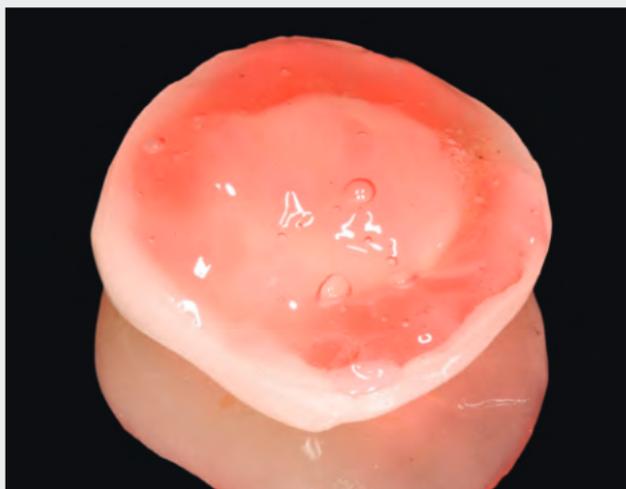
Figura 10 - Condicionamento com HF a 9,5%.

Após a prova da coroa, condiçãoou-se com ácido fluorídrico a 9,5% (*condAC porcelana*, FGM) por 30 segundos, seguido de lavagem e secagem, aplicação de silano (*Prosil*, FGM) e posterior aplicação do adesivo (*Solobond Plus*, Voco, Alemanha) e fotoativação por 20 segundos (Fig. 10 a 13).

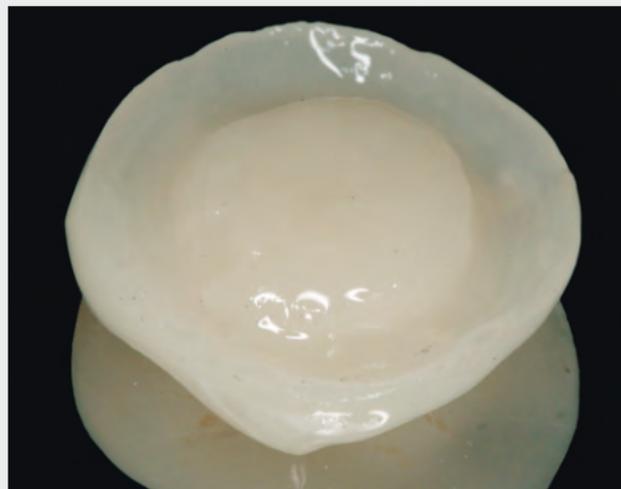
Figura 11 - Aplicação do silano.

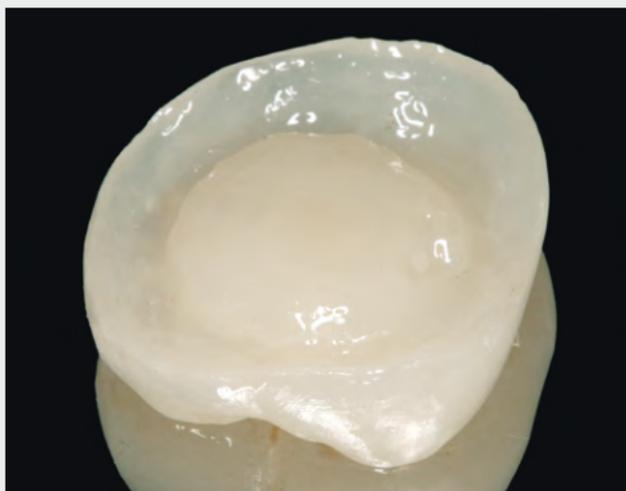
Figura 12 - Aplicação do sistema adesivo.

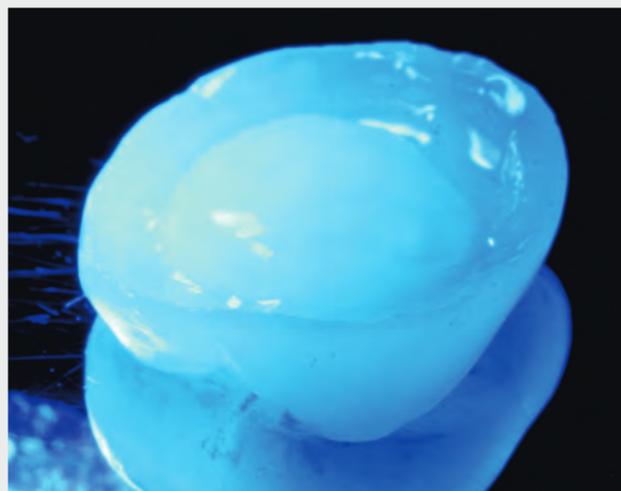
Figura 13 - Fotoativação por 20 segundos.

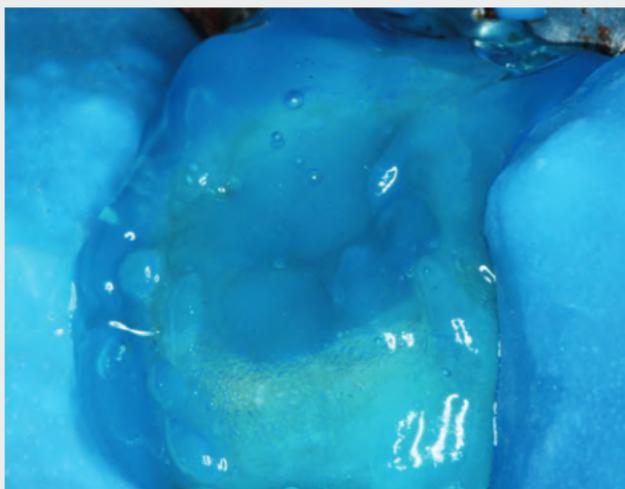
Figura 14 - Condicionamento ácido do preparo.

O preparo dentário foi condicionado com ácido fosfórico 37% (CondAC 37, FGM) por 30 segundos, seguido de lavagem com água, secagem com papel absorvente e aplicação do sistema adesivo, *primer* e *bond* separadamente (Solobond Plus, Voco, Alemanha) e fotoativação por 20 segundos (Fig. 14 a 17).

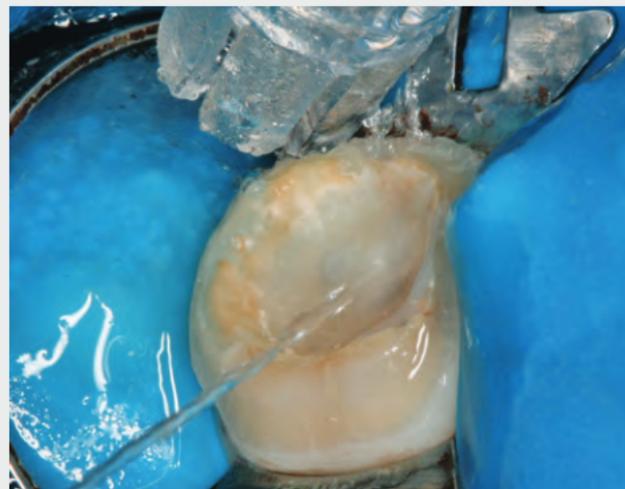
Figura 15 - Lavagem com água.

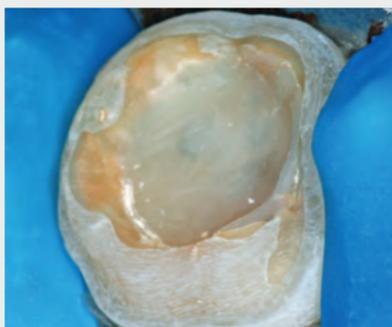
Figura 16 - Secagem.

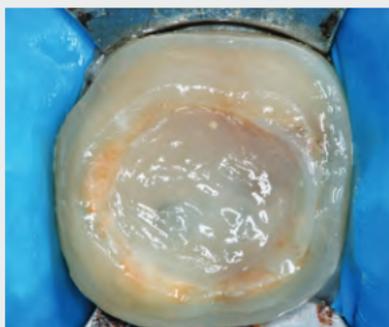
Figura 17 - Aplicação do sistema adesivo e fotoativação por 20 segundos.

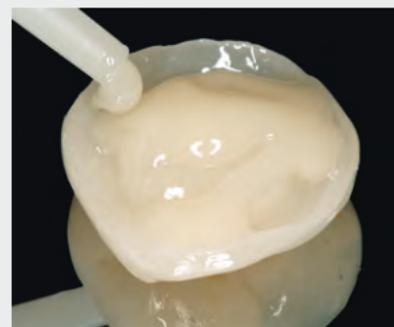
Figura 18 - Inserção do cimento resinoso na peça.

O cimento foi inserido na peça (Fig. 18) e a coroa foi adaptada ao preparo dentário com uma espátula Suprafill (SS White, Brasil) (Fig. 19). Os excessos foram removidos com pincel do tipo *microbrush* (Cavibrush, FGM) aguardando-se 1 minuto e posterior fotoativação por 20 segundos em cada face da coroa, finalizando o tempo total de 5 minutos para polimerização química do cimento.

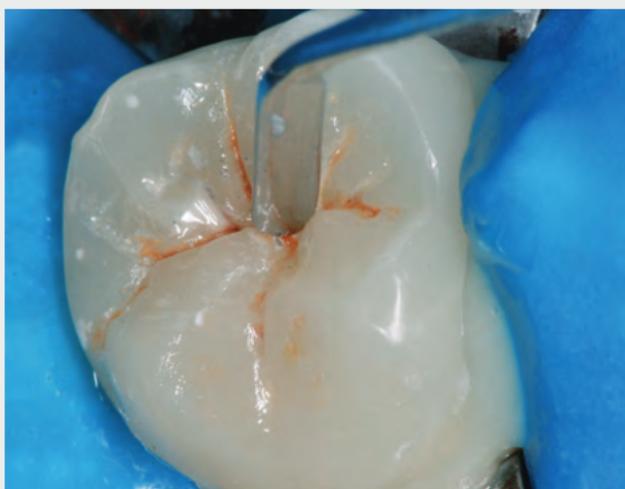
Figura 19 - Adaptação da coroa.

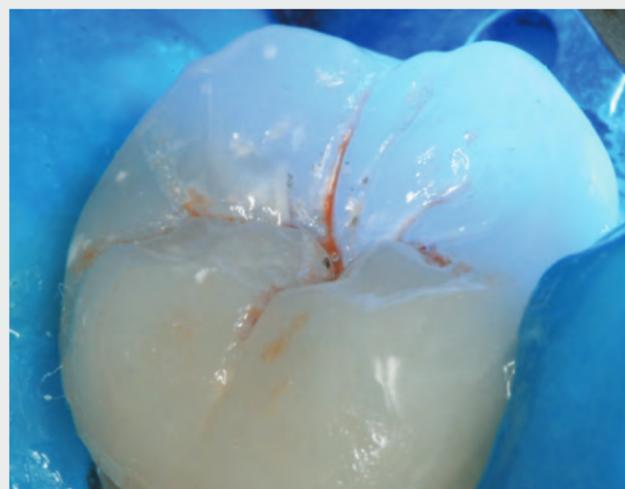
Figura 20 - Fotopolimerização do cimento resinoso.

O tratamento foi concluído restabelecendo forma, função e estética ao dente 46 restaurado (Fig. 20 a 23).

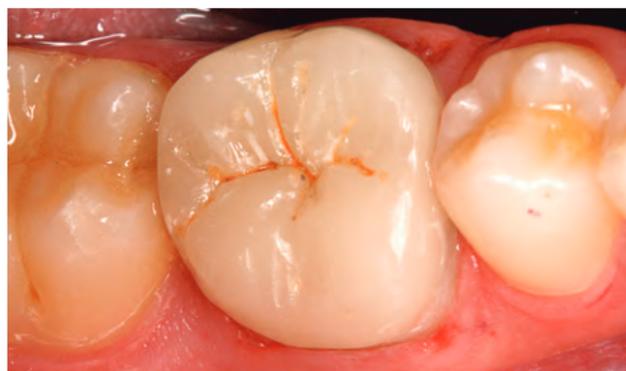
Figura 21 - Aspecto clínico após acabamento.

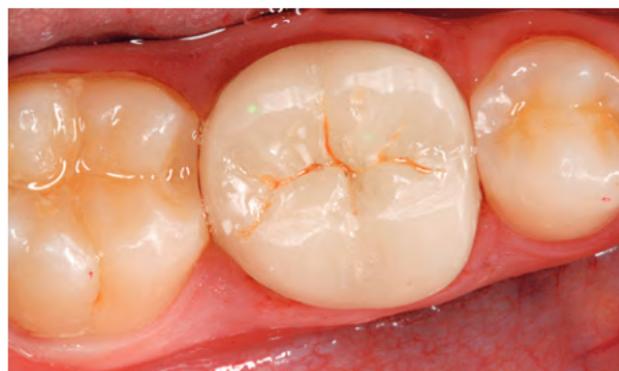
Figura 22 - Aspecto clínico final.

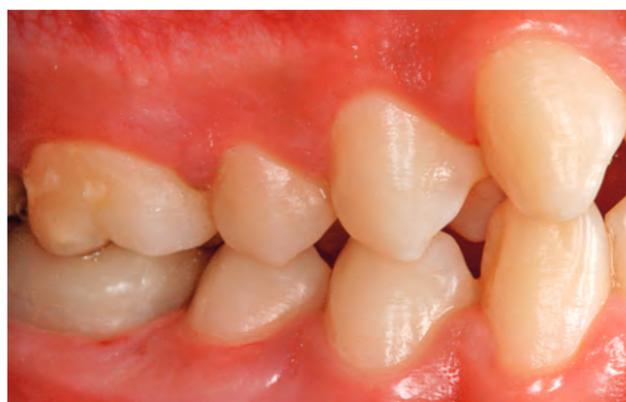
Figura 23 - Aspecto clínico final em oclusão.
